**LOTERIA DEL TOLIMA E.I.C.  
SISTEMA DE GESTION DE LA SEGURIDAD Y SALUD EN EL TRABAJO**

**INFORME DE INSPECCION A EXTINTORES Y GABINETE CONTRA INCENDIOS**

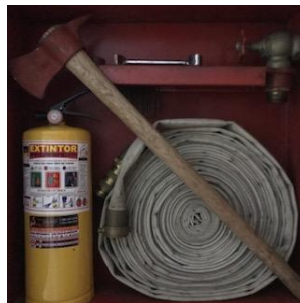
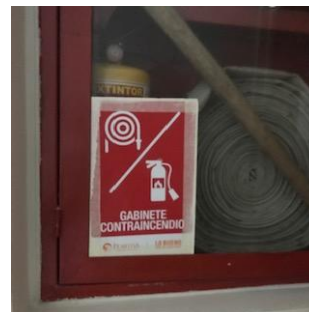
**FOTOS:** Inspección A Gabinete contra Incendio

El gabinete contra incendios ubicado en las instalaciones de la Lotería del Tolima E.I.C, no pertenece a la Entidad, el mantenimiento y verificación de su estado y contenido es responsabilidad de la administración de la Copropiedad, sin embargo, se observa:

1. En su contenido falta la canastilla de soporte de la manguera, se evidencia hacha, manguera con boquilla y acople a válvula metálica en buen estado.

2. Extintor Multipropósito en buen estado, en su rotulación no define su capacidad (10 – 20 – 30 Libras) con fecha de mantenimiento y recarga vigente febrero del 2024 a febrero de 2025. Válvula, boquilla y manguera en buen estado, manómetro se muestra calibrado, aguja central.

3. Gabinete contra incendio debidamente señalizado.
4. No se realiza verificación de funcionamiento de válvula de salida de agua y prueba por ser competencia de la administración de la copropiedad.

5. Se solicita mediante oficio a la administración de la copropiedad del edificio información referente a la frecuencia del mantenimiento preventivo de los gabinetes contra incendio, así como la realización de pruebas de los mismos, e incluir en el gabinete la canastilla de soporte de la manguera, pendiente de respuesta.

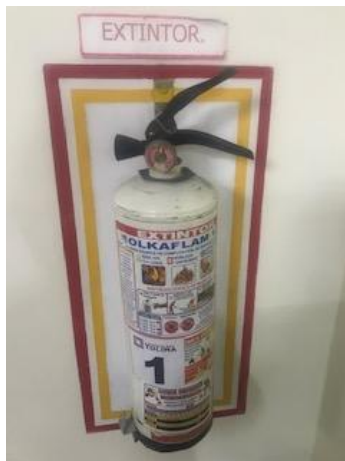
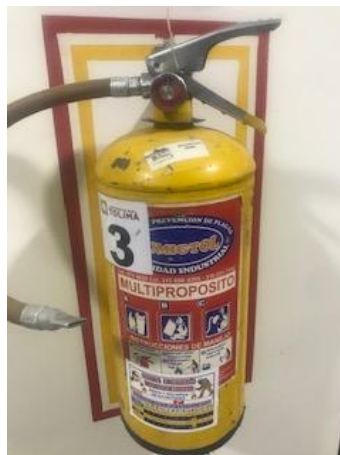
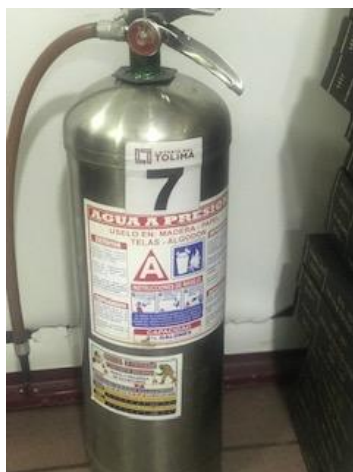
Fotos. Inspección a Extintores

Se evidencia 9 extintores ubicados estratégicamente en los pasillos y/o áreas comunes de la entidad por lo cual se realizan las siguientes recomendaciones:

1. Se evidencia deterioro en la base de los cilindros y en la pintura de los mismos, excepto el ubicado actualmente en el Auditorio de la entidad identificado con el número 10.

2. No se evidencia cilindros golpeados o con hendiduras.
3. Se evidencian mangueras, collarín, precinto de seguridad, abrazadera, colgador en buen estado.

4. Se evidencian manómetros legibles, calibrados, aguja centrada.
5. Se evidencia rotulados de manejo y clasificación de extintores, fecha de mantenimiento y recarga vigente, sin embargo, se encontraron algunos extintores con rotulados sobrepuestos lo que no permite la verificación de la información contenida en ellos. Por lo anterior se recomienda que los diferentes rotulados o etiquetas que debe contener un extintor como lo son la etiqueta de clasificación, contenido y uso, rotulado de mantenimiento y recarga de los mismos no debe sobreponerse, estas deben quedar libres para ser más fácil la visualización de la información contenida en ellas.

6. Los extintores deben estar ubicados en un lugar de fácil acceso e identificación, libre de obstáculos.
7. Se observan en el pasillo de las áreas de archivo y almacenamiento dos extintores en el piso Solkaflan de 3.700 gr y de Agua a presión Tipo A de 2 ½ galones, los cuales no se encuentran ubicados, señalizados, lo que puede originar su deterioro o accidente de fuga por posibilidad de caída.

8. Todo extintor debe estar debidamente señalizado de acuerdo a su clasificación y demarcado según sea su ubicación (piso / pared),
9. Si el extintor pesa menos de 18 Kg debe instalarse a una altura máxima de 1,5 mts. del piso, medidos desde su válvula hasta el suelo. Si el extintor pesa mas de 18 Kilogramos debe instalarse a una altura máxima de 1,10 mts. del piso, medidos desde la válvula hasta el suelo.

10. Los extintores que, por su peso o por su ubicación no puedan o deban permanecer colgados, estos deberán ubicarse en piso sobre soporte para extintores, debidamente señalizados y demarcados.

11. Se recomienda realizar inspección a extintores mínimo dos veces en el año.
12. Se recomienda en el momento de realizar el mantenimiento preventivo de los extintores solicitar al proveedor verifique el estado de los mismos, que no presente golpes o hendiduras, oxido, ni fugas, debido a que el rotulado adherido en ellos puede ocultarlo, de ser así se debe reemplazar el extintor por uno nuevo. De estar en optimas condiciones el cilindro se puede solicitar al proveedor pintar los cilindros con pintura anticorrosiva, ignifuga, pues no hacerlo llevará al deterioro de los mismos.

13. De igual manera el proveedor debe verificar el, el funcionamiento, calibración y excelente estado del manómetro, boquilla, manguera, precinto, cargador, de cada extintor, de lo contrario se debe reemplazar la pieza por una nueva de ser posible o en su defecto se debe realizar la reposición del extintor.
14. Finalmente, se requiere ubicar extintores en las siguientes áreas considerando el riesgo de incendio que representa, la dimensión del área, entre otros aspectos, se hace indispensable su adquisición, y ubicación, los cuales deberán estar en óptimas condiciones para su funcionamiento, debidamente señalizados y demarcados y rotulados de acuerdo a su clasificación y especificaciones anteriormente señaladas:
